**ВЪЗЛОЖИТЕЛ:** НАЦИОНАЛНА БИБЛИОТЕКА "СВ. СВ. КИРИЛ  
И МЕТОДИЙ"

**ЗАДАЧА:** ОБСЛЕДВАНЕ НА СЪСТОЯНИЕТО НА  
ЕЛЕМЕНТИТЕ НА КАМЕННАТА ПЛАСТИКА НА  
ГЛАВЕН КОРНИЗ НА СГРАДА НА  
НАЦИОНАЛНА БИБЛИОТЕКА "СВ. СВ. КИРИЛ  
И МЕТОДИЙ"

| 04.2018г.<br>/дата/ | |

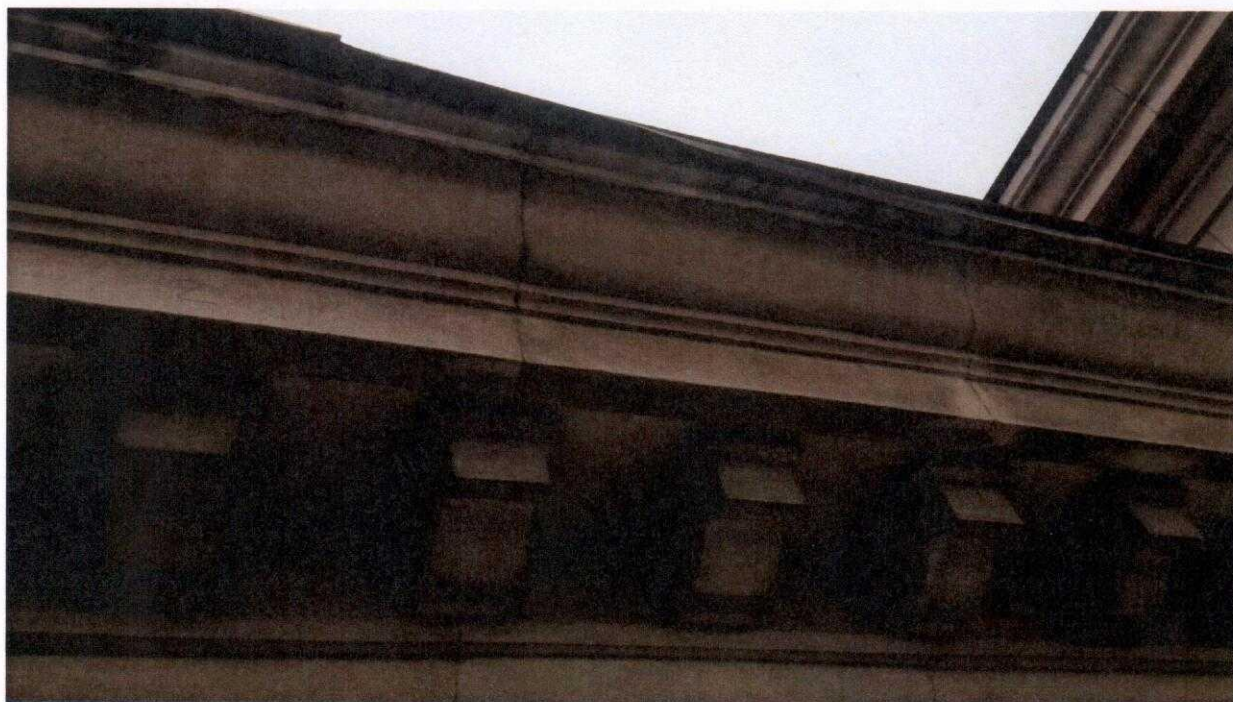
Не бива да се пропускат и особеностите, свързани с богатата каменна пластика на корнизите и ограниченията, произтичащи от естетическия им вид. Общ вид на пластиката по основната фасада е показан на следващия фотоматериал.

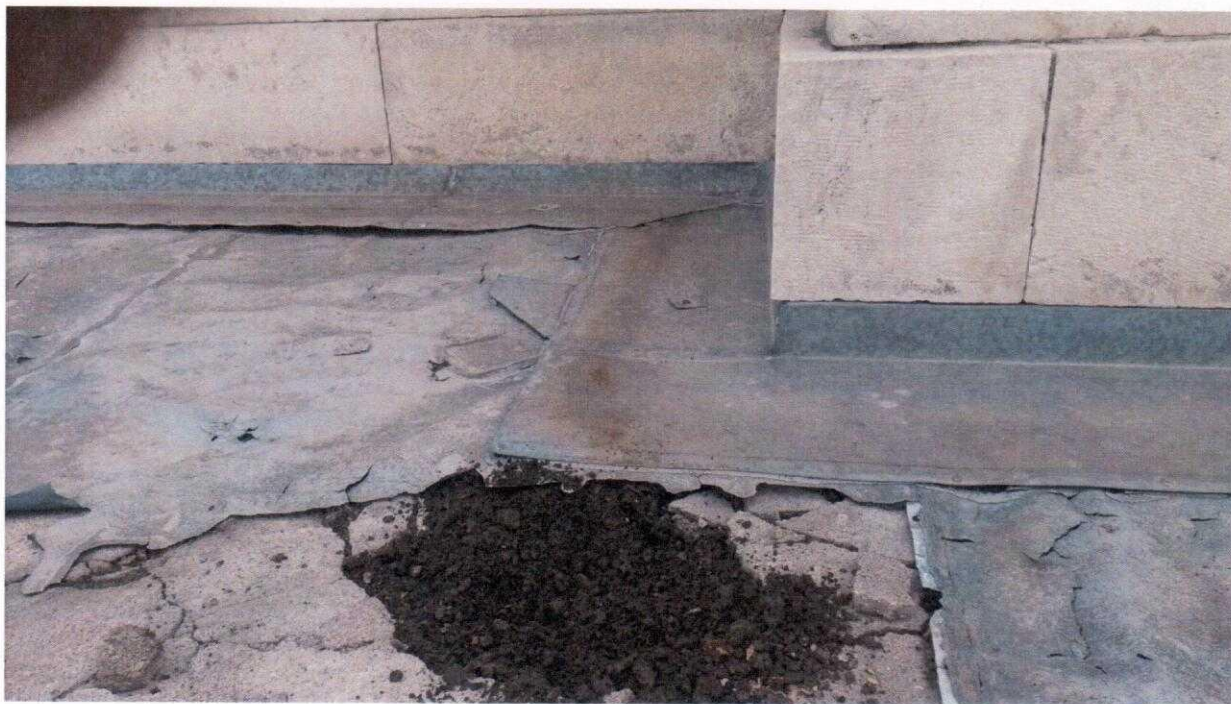
Покривното покритие на корниза е реализирано с насип в оформяното от камъка и конструкцията корито, запълнено е със сгурия и покрито от замазка с дебелина 1-1,5 cm.

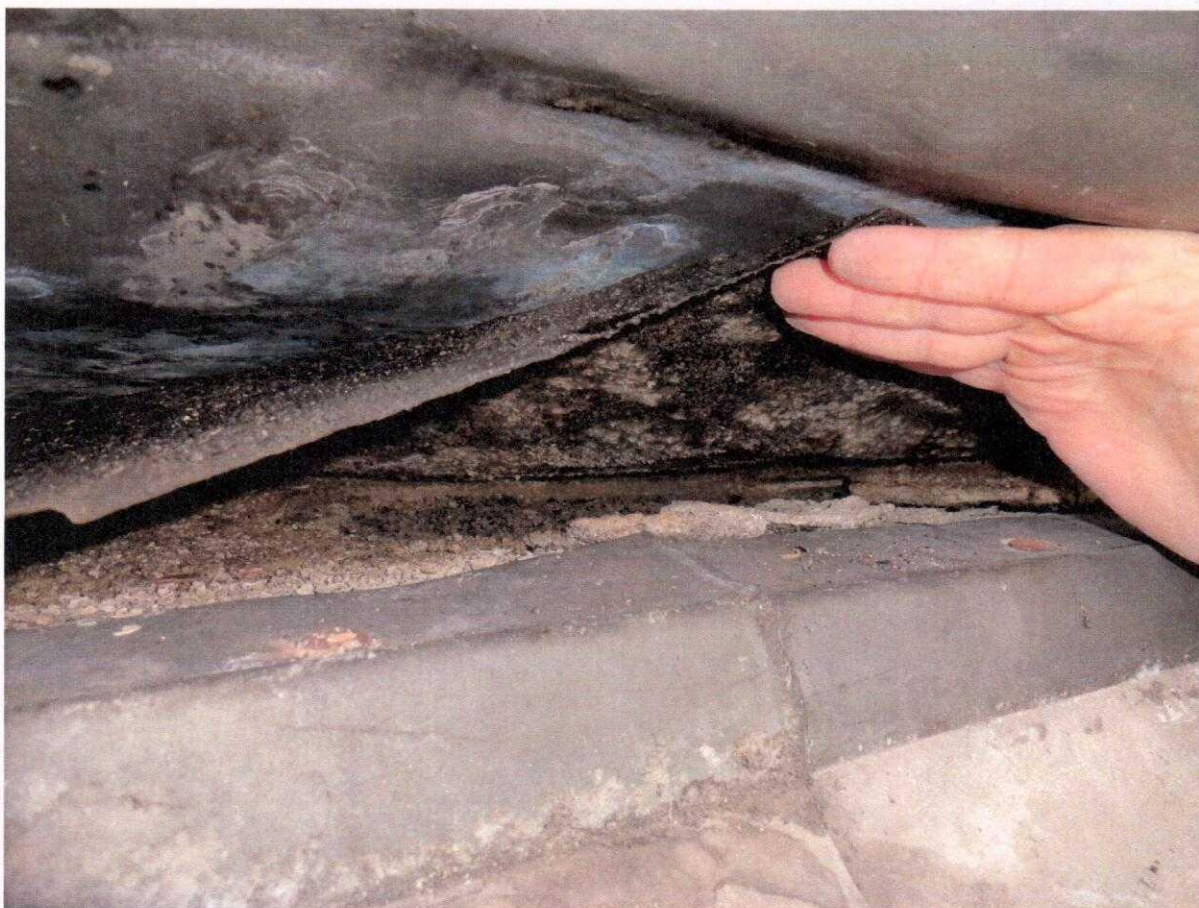
Обшивката е монтирана към каменните блокове чрез дюбели и е изпълнена от цинкова ламарина.

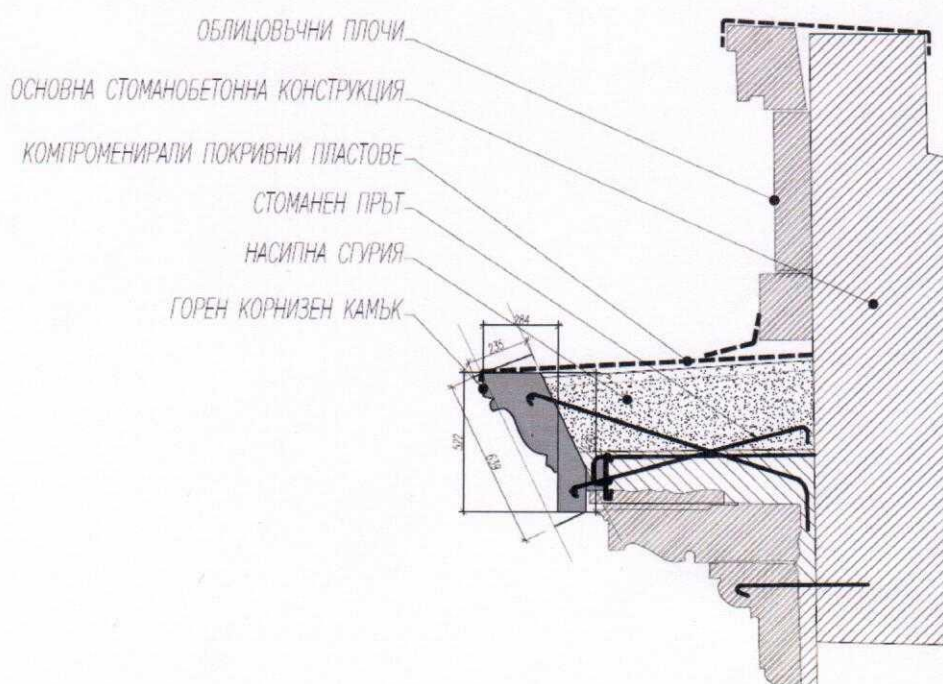
Фигура 1. Вертикален разрез на главен корниз през каменната конзола

Схема на типовия напречен разрез на корнiza е показан на фигура 1.

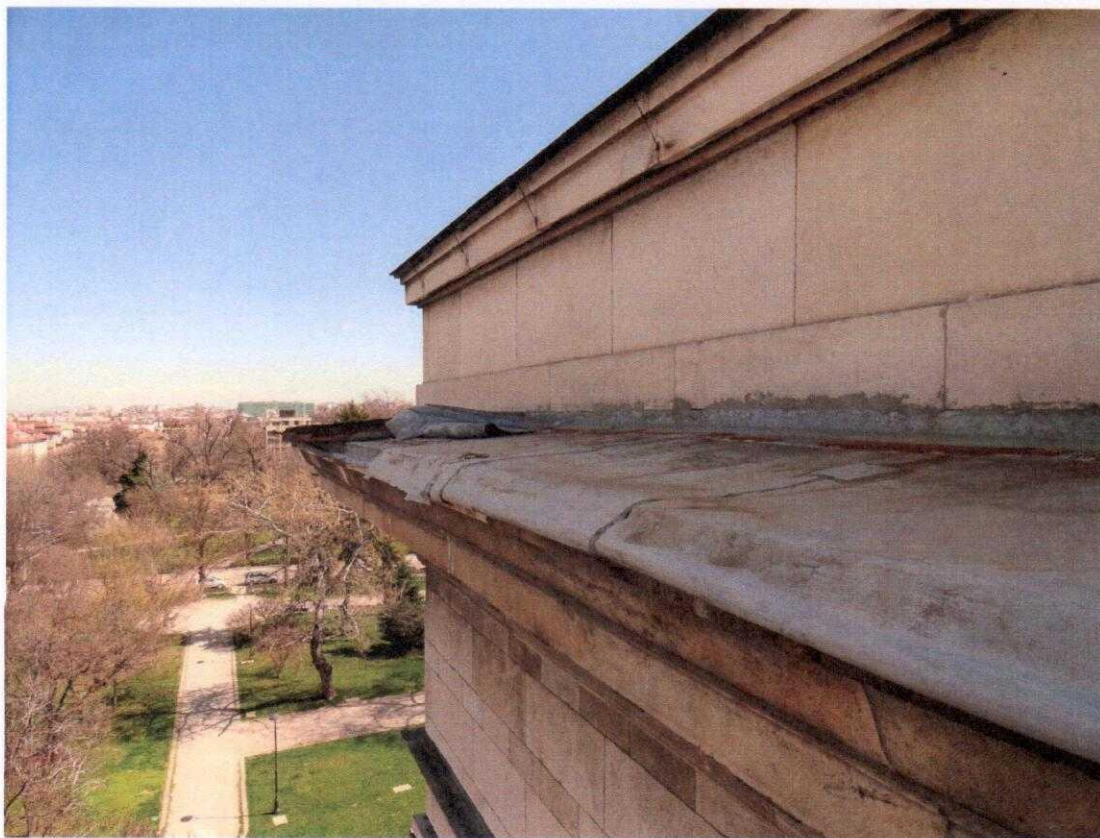
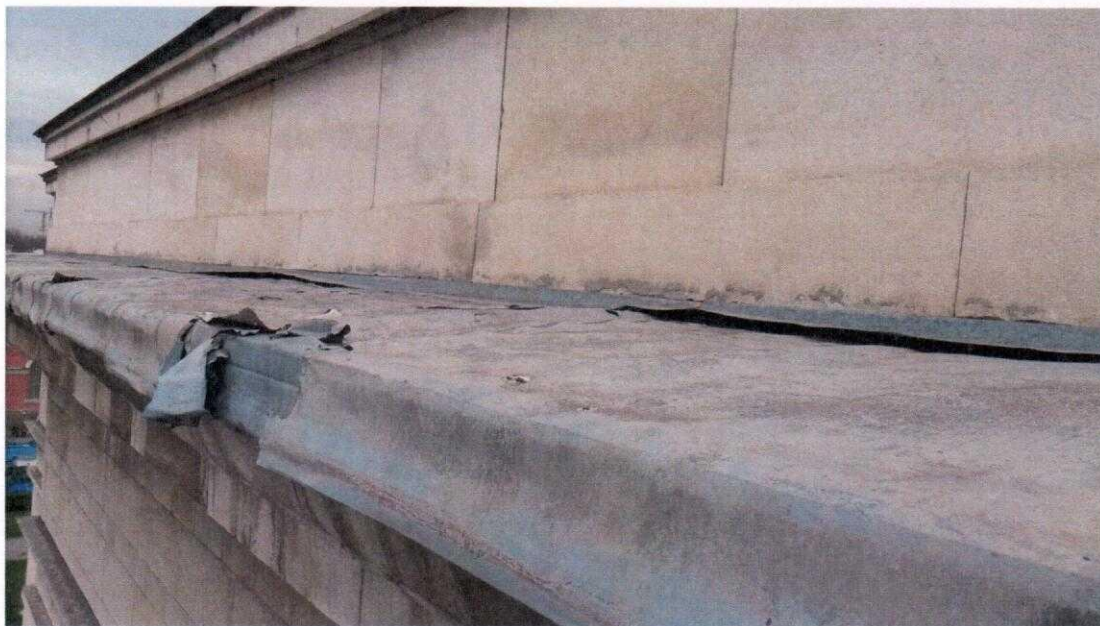
- Повреди и цялостно нарушение под формата на перфорации, скъсване на спойките между листовите, отпадане на листове (липсващи), окрежкостяване на метала и перфорации на покривното покритие (обшивка от цинкова ламарина) над корниза;

1. Подмяна на покривната обшивка от цинкова ламарина и замяната ѝ с нова (настоятелно препоръчваме да се използва медна ламарина с дебелина 0,5 mm);
2. Анкерирание на всички блокове от горния корнизен ред, като се използват продукти и материали с ниска корозионна активност. Примерен детайл, който може да се използва в този случай е представен на фигурата.

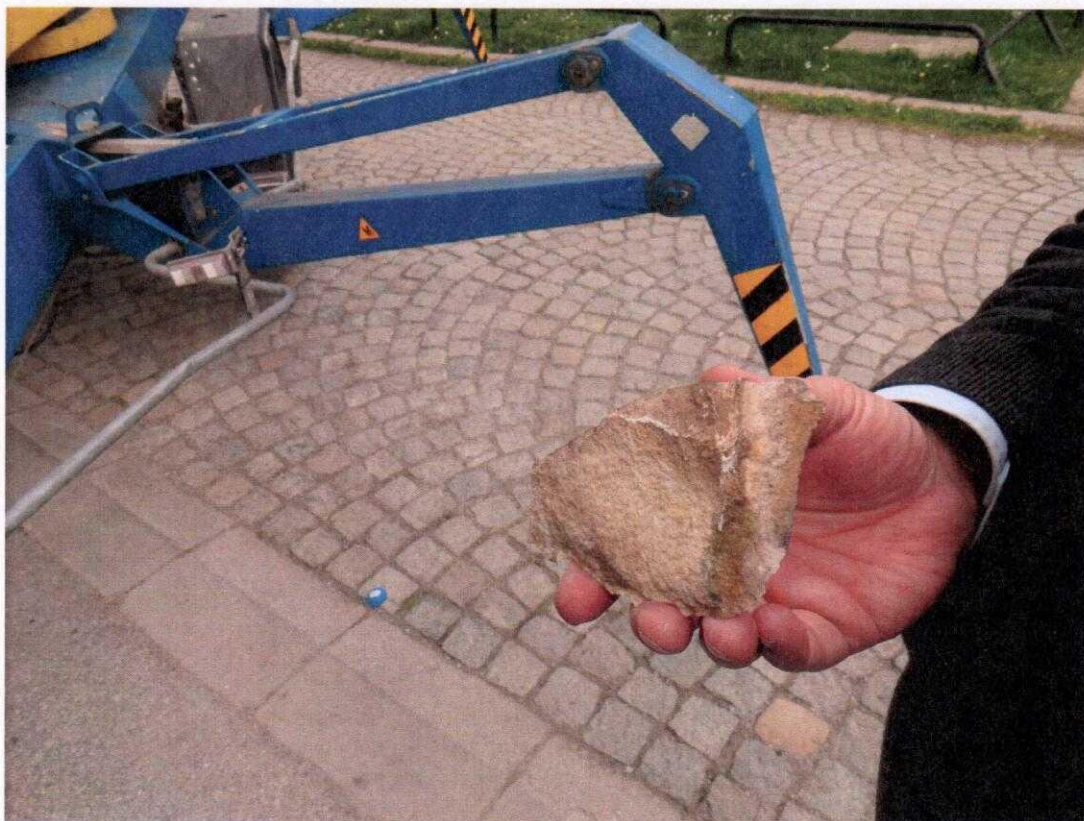
- Разрушение на анкерния детайл, който съставлява връзка между ламарината и горен корнизен камък. При част от блоковете този детайл е причината за формиране на локалните разрушения.

Всички блокове в разглеждания обхват се нуждаят от изпълнение на ново анкерирание.

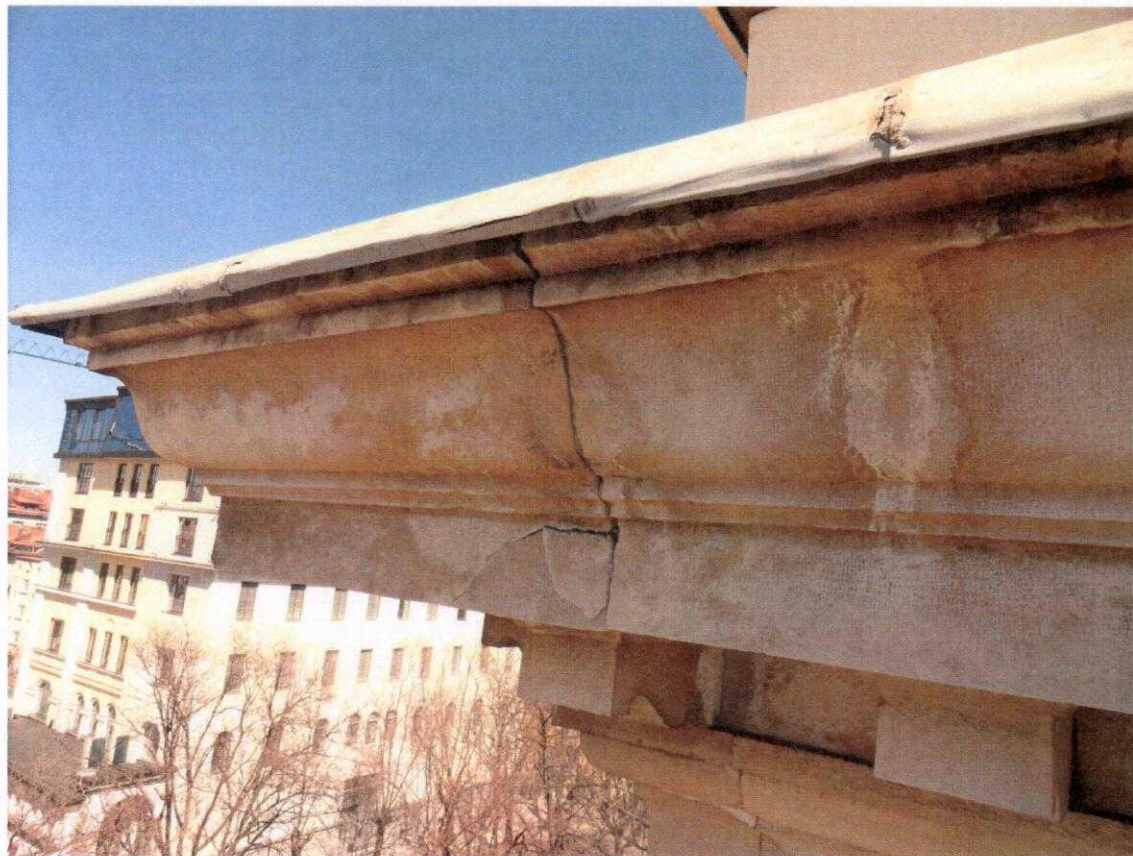
- Деструктивни процеси в каменните блокове, причинени от вода и разтворени в нея соли;

3. Подмяна на 28 блока от корнiza с единична маса 350 kg.
4. Мокро пясъкоструене на елементите с цел премахване на ерозивни и инфилтратни продукти.

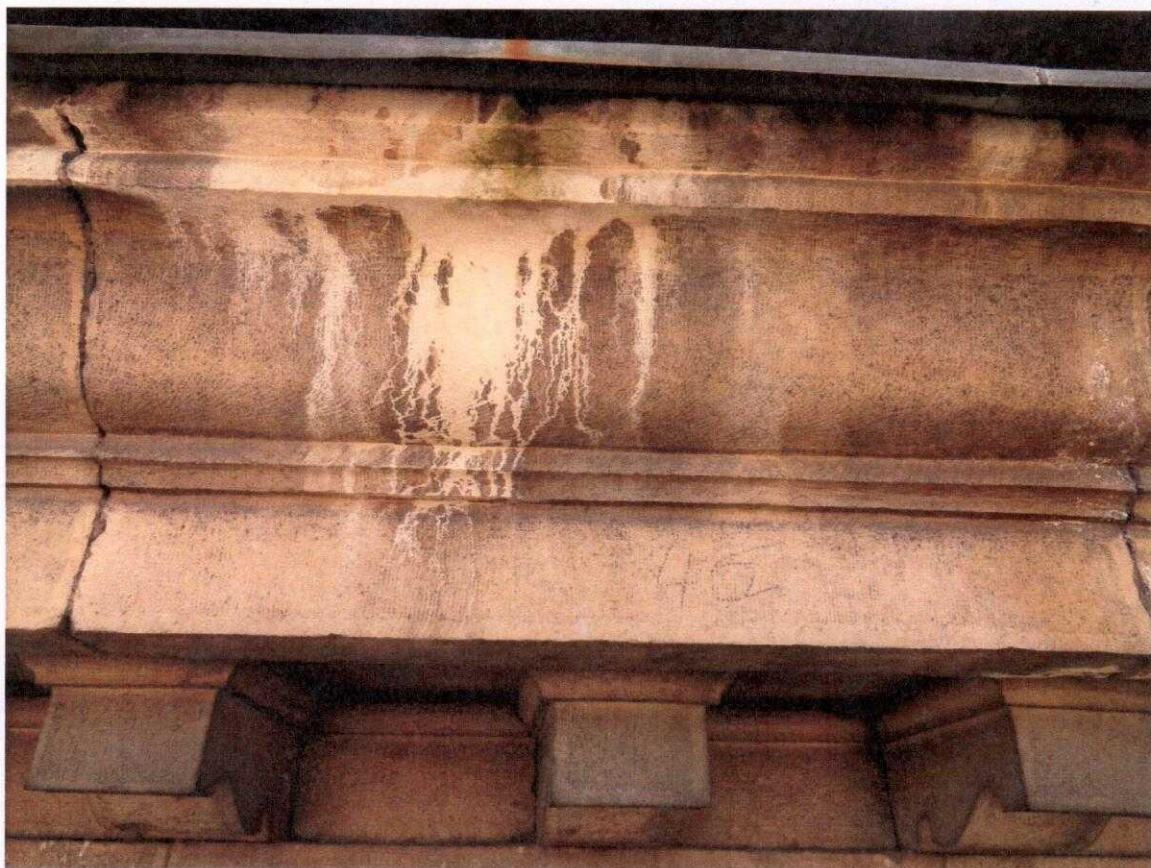
- Цялостно отпадане на фугиращия материал по фуги;

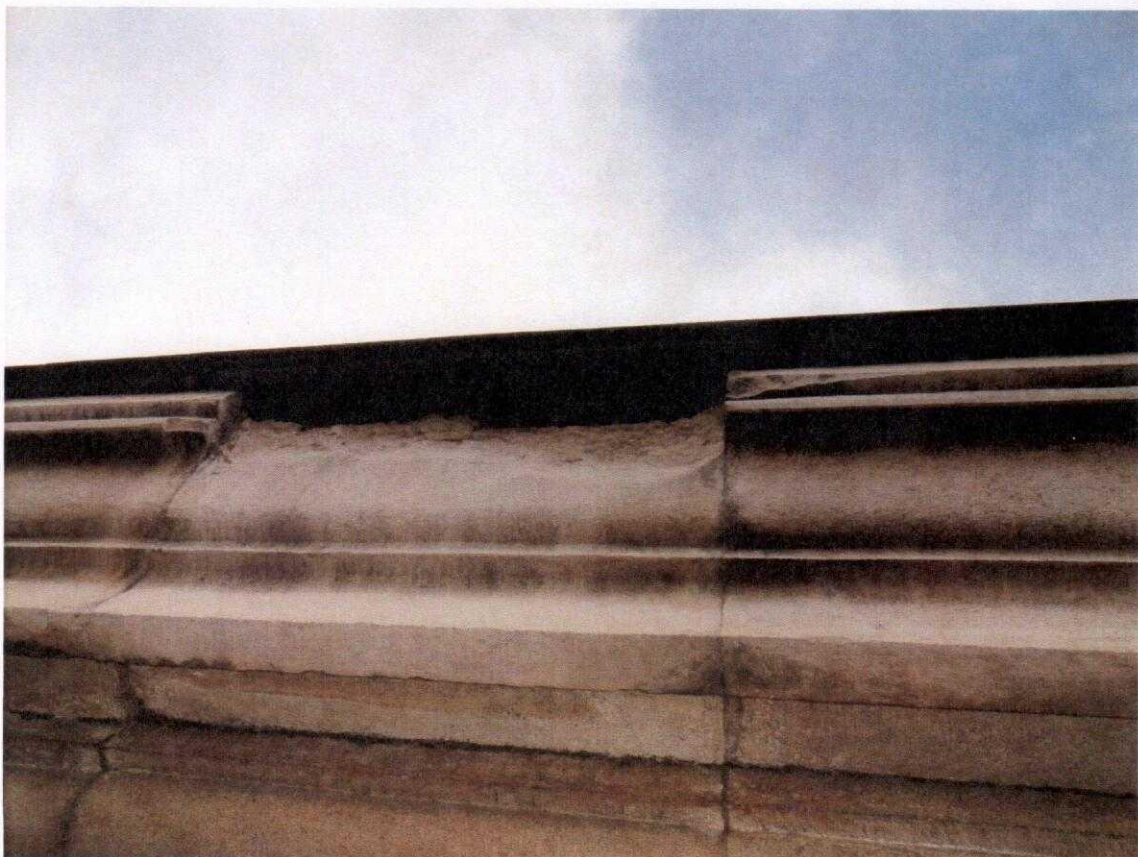
- Пукнатини и разрушения в каменната пластика.

Блокова с неремонтопригодни дефекти - 28 броя (изискват цялостна подмяна).
